BEHEERSPLAN ONROEREND ERFGOED  
**CAPELLEHOF TE ROLLEGEM-KAPELLE**

Hoeve Capellehof  
Sint-Jansplein 10, 8880 Ledegem

3ARCHITECTEN, Christophe Keirsbilck en Michelle Buyse  
Zwaaikomstraat 1 bus 3, 8800 Roeselare

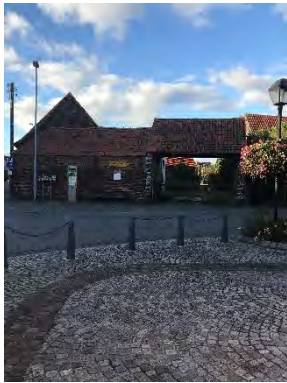
| <p>Poortgebouw en Hoekschuur</p> | <ul style="list-style-type: none"> <li>– De stabiliteit van het poortgebouw dient onderzocht te worden. Het geheel lijkt te verzakken.</li> </ul> | |

- Structureel herstel van de funderingen in het kader van de stabilisatie van de scheuren (cfr. Stabiliteitsonderzoek)

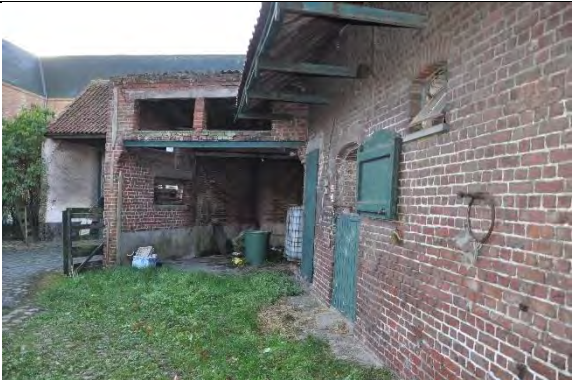
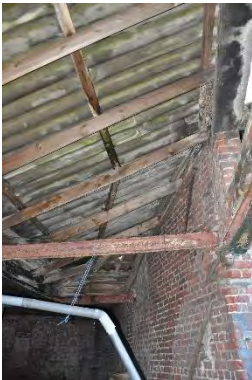
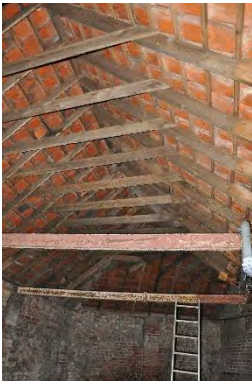
| | <ul style="list-style-type: none"> <li>– De gevel van de hoekschuur vertoont scheurvorming.</li> <li>– Het dak van de hoekschuur is heel eigenaardig geconstrueerd. Bovendien zijn er op verschillende punten dakpannen verdwenen, waardoor het dak lekt.</li> </ul> | |

- Structureel herstel van het binnen- en buitenmetselwerk in het kader van de stabilisatie van de scheuren (cfr. Stabiliteitsonderzoek).
- Verankeren van instabiele gevels.
- Structureel herstel van lateien in baksteen waar nodig.
- Verdwenen of losgekomen voegwerk herstellen.
- Dichtgemetselde of aangepaste raamopeningen herstellen.

- Structureel herstel van de dakstructuren om verdere schade aan het metselwerk en de houten spanten te voorkomen.
- Herstellen van de dakbedekking met hergebruik van de aanwezige pannen, aangevuld met identieke recuperatiepannen.
- Behandeling van alle houtwerk tegen houtborende insecten.
- Aanbrengen van de nodige isolatielagen (cfr. EPB-studie).
- Herplaatsen van de nok.
- Voegwerk op de aansluiting tussen dak en gevelmetselwerk vervangen.
- Dakwaterafvoer: recuperatie van regenwater mogelijk maken door een drainagestrook rondom het gebouw aan te leggen.
- Herstellen of vervangen van de kroonlijsten en modillons.
- Verwijderen van de asbesthoudende verluchtingsbuis en opnieuw afdichten van het dak.

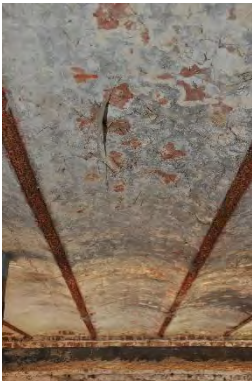
| Stalvleugel | <ul style="list-style-type: none"> <li>– De stabiliteit van de tongewelven dient onderzocht te worden, er zit veel beweging op</li> </ul> | |

- Gebreken, voorkomend in het muurwerk, de gewelven, de vloeren en de dakkap herstellen.
- Reinigen en herstellen van de elementen in Doornikse Blauwsteen (tussenschotten in de koeienstal, drinkbak in de paardenstal).

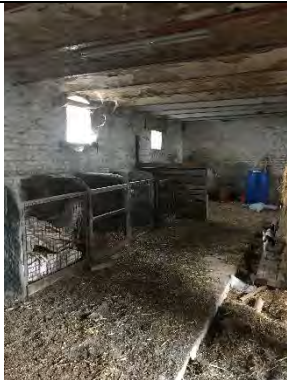
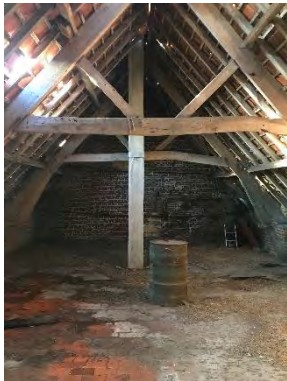
| | <ul style="list-style-type: none"> <li>- Dak vertoont op verschillende plaatsen lekken, pannen ontbreken</li> </ul> | |

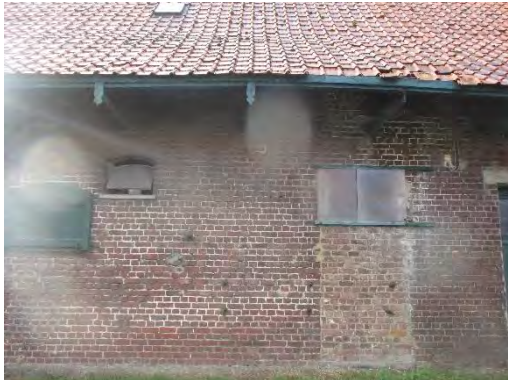
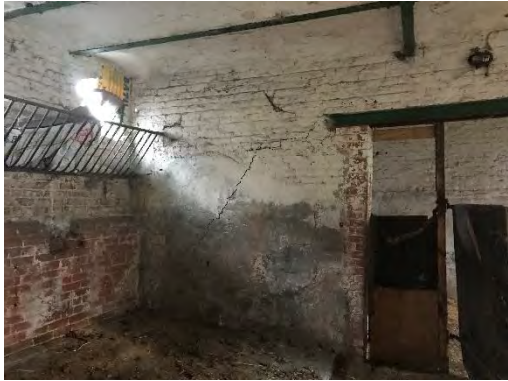
| | <ul style="list-style-type: none"> <li>- Wanden vertonen op verschillende plaatsen scheurvorming</li> </ul> | |

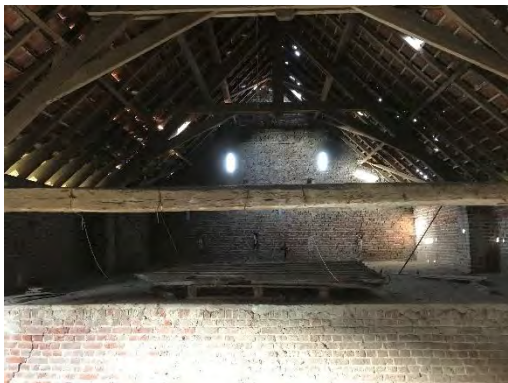
| Dwarsschuur | <ul style="list-style-type: none"> <li>– Dak vertoont op verschillende plaatsen lekken, pannen ontbreken</li> <li>– Poorten zijn in slechte staat</li> </ul> | |

- Structureel herstel van de dakstructuren om verdere schade aan het metselwerk en de houten spanten te voorkomen.
- Herstellen van de dakbedekking met hergebruik van de aanwezige pannen, aangevuld met identieke recuperatiepannen.
- Behandeling van alle houtwerk tegen houtborende insecten.
- Aanbrengen van de nodige isolatielagen (cfr. EPB-studie).
- Herplaatsen van de nok.
- Dakwaterafvoer: recuperatie van regenwater mogelijk maken door een drainagestrook rondom het gebouw aan te leggen.
- Herstellen of vervangen van de kroonlijsten.

- De ingerotte onderdelen van het historisch houten buitenschrijnwerk (poorten en staldeuren) en de aansluiting met de wanden en de dorpels vervangen of herstellen.
- Herstellen van de schade en ontbrekende delen aan poorten of staldeuren.
- Wegnemen van alle niet-originele buitenschrijnwerk.
- Vervangen van alle ramen naar historisch model.

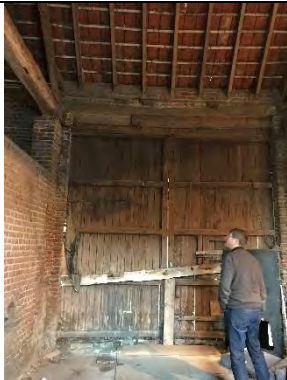
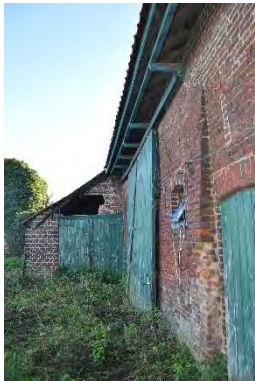
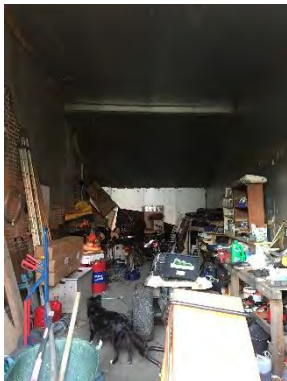
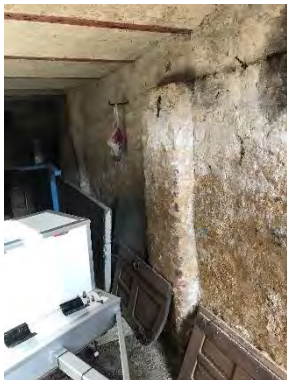
| | | <ul style="list-style-type: none"> <li>– Wagenhuis is volledig geïsoleerd</li> </ul> <ul style="list-style-type: none"> <li>– Wanden vertonen op verschillende plaatsen scheurvorming en / of sporen van vocht</li> </ul> |

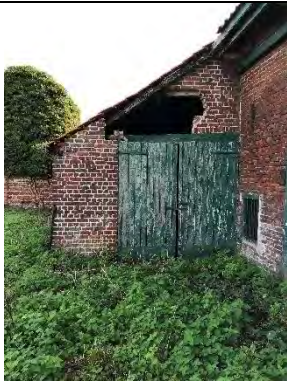
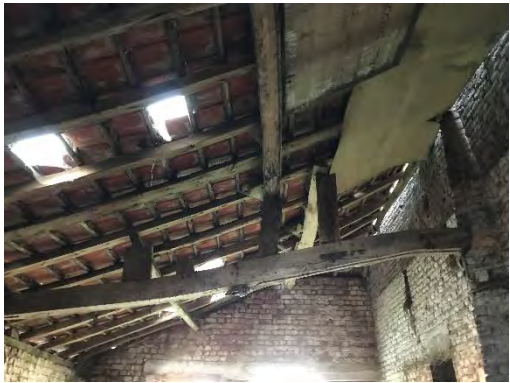
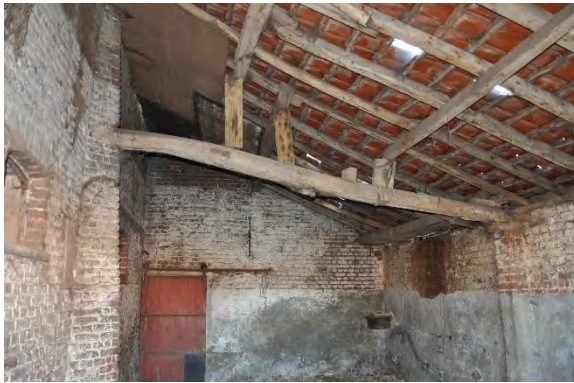
| | <ul style="list-style-type: none"> <li>– De aanbouw aan de dwarsschuur is in staat van verval. De gevel is deels afgebrokkeld.</li> <li>– Het dak van de hoekschuur tussen de dwarsschuur en de stalvleugel is in heel slechte staat.</li> </ul> | |

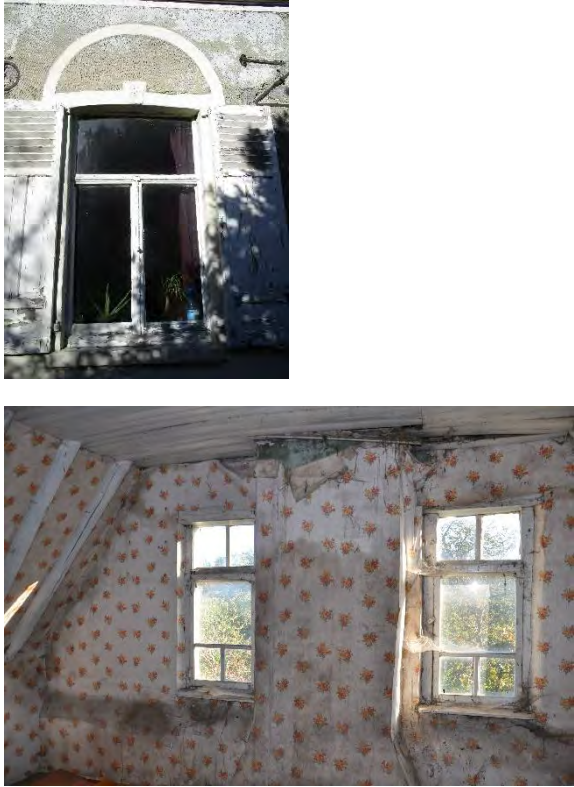
| Hoeviewoning | <ul style="list-style-type: none"> <li>– Buitenschrijnwerk is in slechte staat en heel fragiel</li> <li>– Wanden vertonen op verschillende plaatsen sporen van vocht</li> </ul> | |

- De ingerotte onderdelen van het historisch houten buitenschrijnwerk en de aansluiting met de wanden en de dorpels vervangen of herstellen.
- Herstellen van de schade.
- Vervangen van alle ramen naar historisch model.
- Herstellen en herschilderen van de houten luifels.

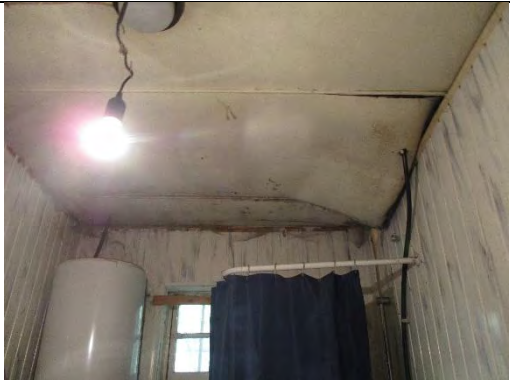
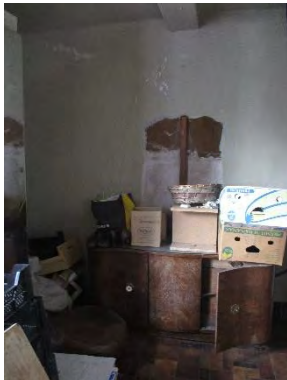
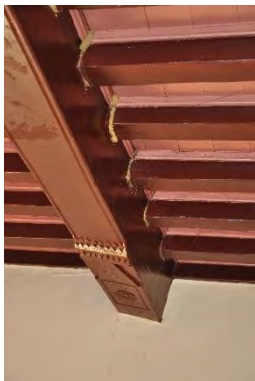
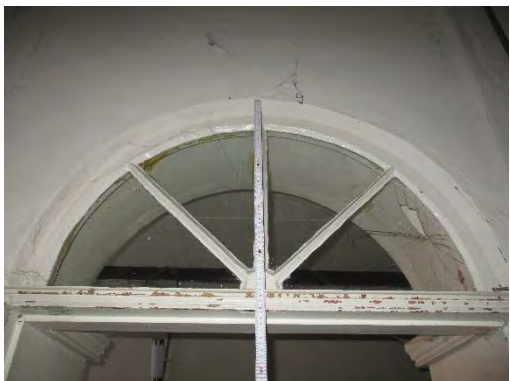
| | <ul style="list-style-type: none"> <li>– De authentieke balken liggen niet meer recht, en zijn opgespoten met schuimisolatie</li> <li>– Het bovenlicht van de binnendeuren is op verschillende plaatsen gebarsten</li> <li>– Laadluik in de noordgevel is in slechte staat</li> </ul> | |

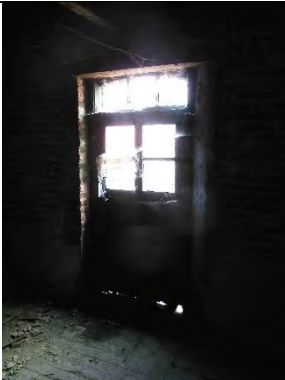
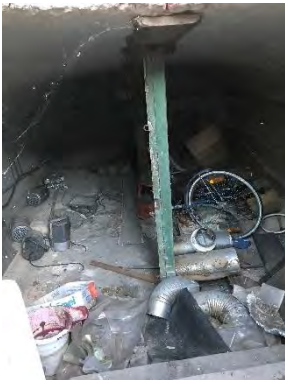
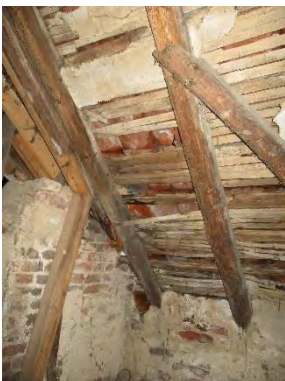
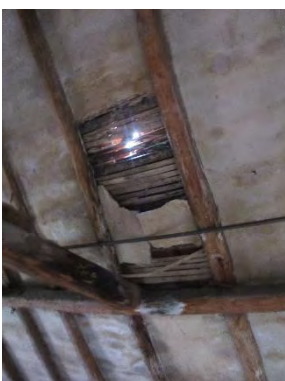
| | <ul style="list-style-type: none"> <li>- De kelder in het oudste volume wordt geschoord</li> <li>- De kelder in het meest recente volume (1830) staat permanent onder water</li> <li>- Het dak vertoont op verschillende plaatsen lekken</li> </ul> | |

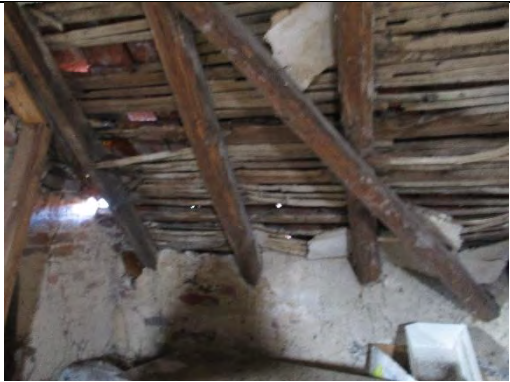
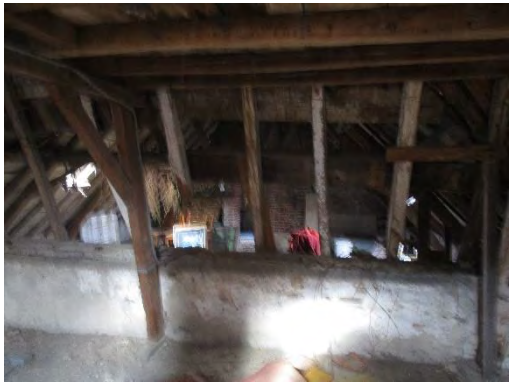
| | <ul style="list-style-type: none"> <li>– De muurbalk van het oudste volume, aan de kant van de aanbouw, is verzakt</li> </ul> | |

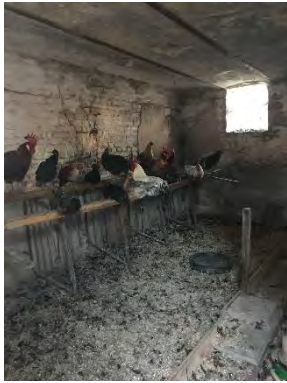
| Varkensstal | <ul style="list-style-type: none"> <li>– Wanden vertonen op verschillende plaatsen scheurvorming</li> </ul> | |

- Structureel herstel van het binnen- en buitenmetselwerk in het kader van de stabilisatie van de scheuren (cfr. Stabiliteitsonderzoek).
- Verankeren van instabiele gevels.
- Structureel herstel van lateien in baksteen waar nodig.
- Verdwenen of losgekomen voegwerk herstellen.
- Dichtgemetselde of aangepaste raamopeningen herstellen.
- Afbrokkelend metselwerk herstellen.
- Algemene sanering van het metselwerk: herstellen van alle gebreken.
- Aanbrengen van de nodige isolatielagen (cfr. EPB-studie)

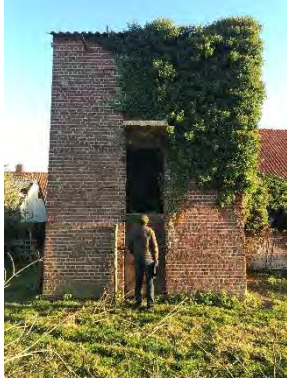
| Ast | <ul style="list-style-type: none"> <li>– Gevel is overwoekerd</li> </ul> | |

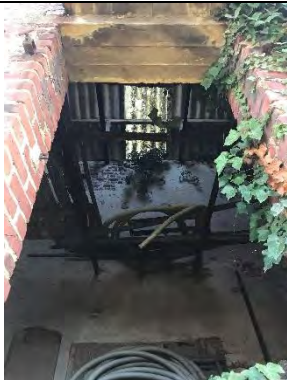
| | <ul style="list-style-type: none"> <li>– Dak lekt</li> <li>– Tussenvloeren zijn ingestort</li> </ul> | |
