BEHEERSPLAN ONROEREND ERFGOED  
**CAPELLEHOF TE ROLLEGEM-KAPELLE**

Hoeve Capellehof  
Sint-Jansplein 10, 8880 Ledegem

3ARCHITECTEN, Christophe Keirsbilck en Michelle Buyse  
Zwaaikomstraat 1 bus 3, 8800 Roeselare

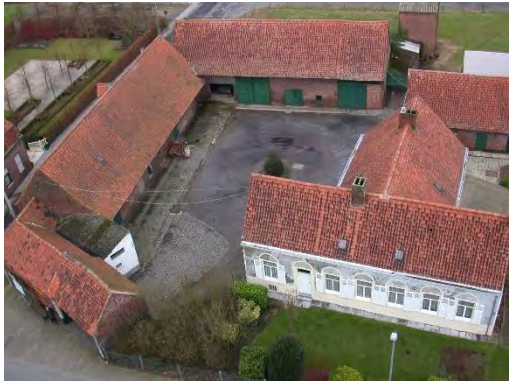
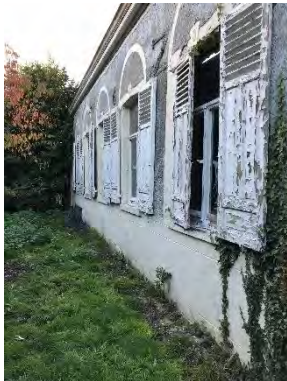
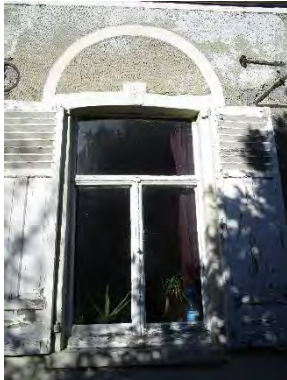
| Hoevewoning<br>Zuidgevel | <ul style="list-style-type: none"> <li>– Muurankers 1702</li> <li>– Beraapte straatgevel</li> <li>– Gecementeerde plint, lichtgeel geschilderd</li> <li>– Rechthoekige muuropening onder latei met sluitsteen, boogveld</li> <li>– Raamomlijstingen in vlak pleisterwerk, lichtgeel geschilderd</li> <li>– Betonnen dorpel, lichtgeel geschilderd</li> <li>– Houten buitenschrijnwerk: T-ramen, luiken</li> <li>– Getraliede kelderopening</li> <li>– Getrokken glas</li> </ul> | |

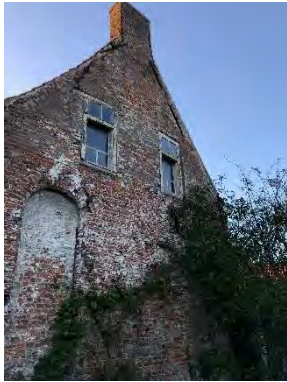
| Hoevewoing<br>Westgevel | <ul style="list-style-type: none"> <li>– Vlechtwerk in gevel</li> <li>– Afgespoeld schilderafwerking, wit</li> <li>– Dichtgemetste korfboogvensters</li> <li>– 18e eeuws kozijnvensters op zolderverdieping</li> <li>– Getrokken glas</li> </ul> | |

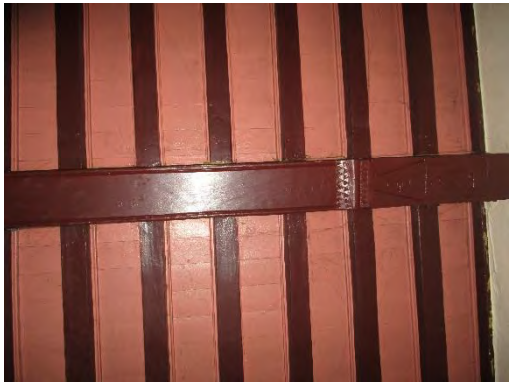
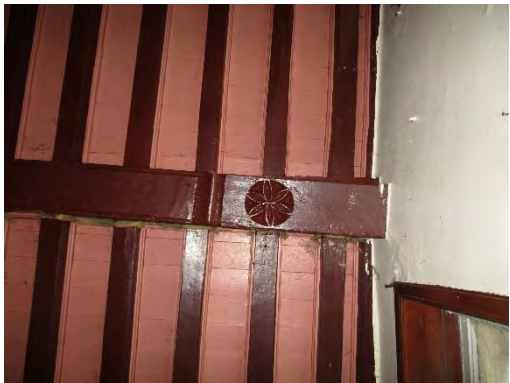
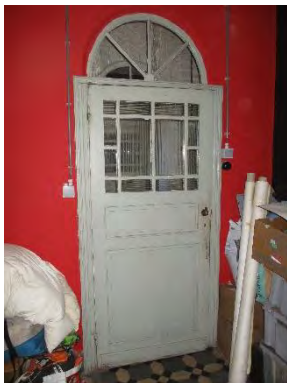
| Hoevewoning<br>Gelijkvloers | <ul style="list-style-type: none"> <li>– Behouden indeling</li> <li>– Gaaf bewaarde balklagen voorzien van uitgewerkte sloffen met o.m. zaagtandmotief, bloemmotief en IHS-monogram</li> <li>– Binnendeuren met bovenlichten; radverdeling</li> <li>– Vloeren in cementtegels</li> </ul> | <br><br> |

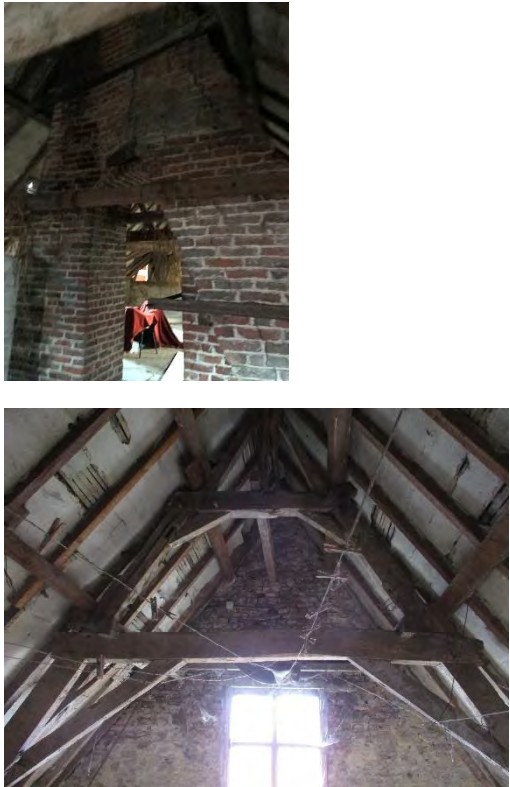
| Hoeviewoning<br>Verdieping | <ul style="list-style-type: none"> <li>– Schoorsteen</li> <li>– Dakgebinte</li> </ul> | |

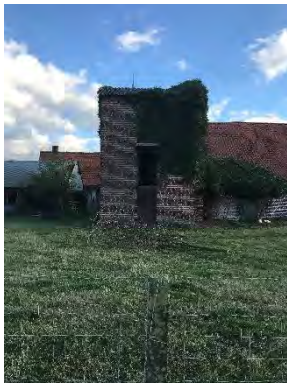
| Ast | <ul style="list-style-type: none"> <li>– Metselwerk in staand verband</li> <li>– Laadluik</li> </ul> | |

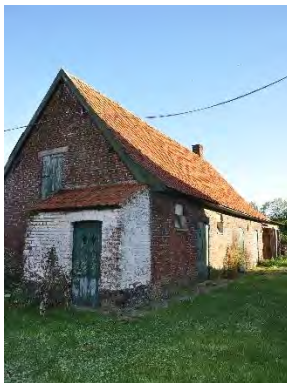
| Varkensstal | <ul style="list-style-type: none"> <li>– Metselwerk in staand verband</li> <li>– Afgeronde openingen</li> </ul> | |

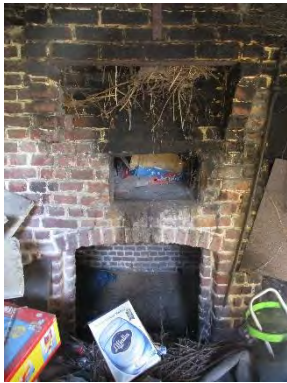
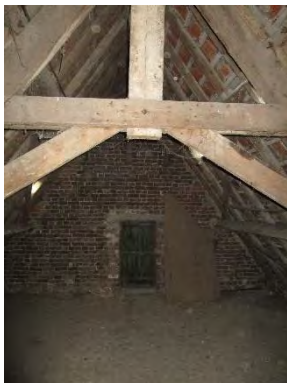
| Varkensstal | <ul style="list-style-type: none"> <li>– Bakkersoven</li> <li>– Dakgebinte</li> </ul> | |
